## 塩野原基線の視通(見通し線)をはかる

大和工営一等三角点の会

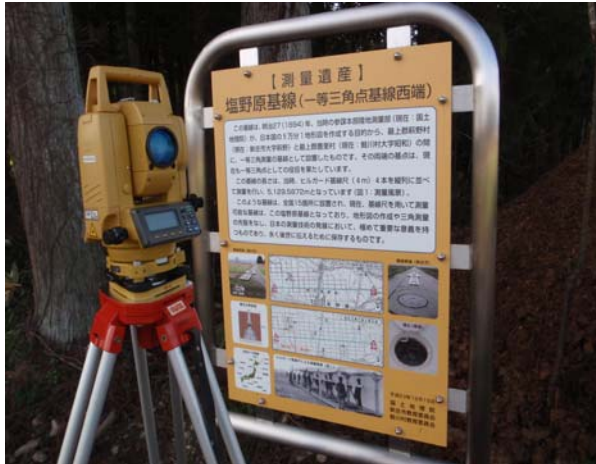
基線西端の測量遺産標示板とトータルステーション測量器械

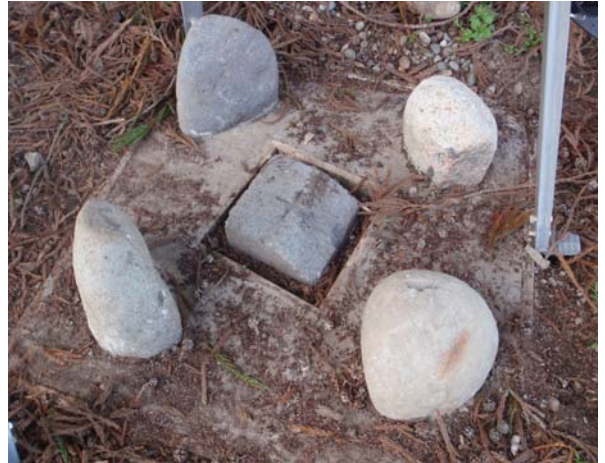
基線西端の一等三角点標石。標石の天盤を地盤高とした。(標高 145.76m)

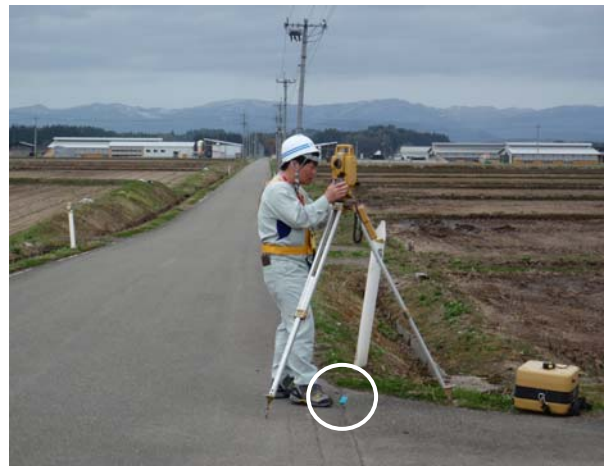
設置した基準点(○印)にトータルステーションを据え付ける。

作業概要は、まず塩野原基線の両端の間に5点の基準点を設置した。そして西端と東端方向から2班に別れて「測量みち」の勾配が変化するポイントを順次「距離と高低差」を観測してデータを収集した。使用したのはトータルステーション測量器械と「ミラーポール」(ポールの先端に反射鏡を取り付けたもの)である。

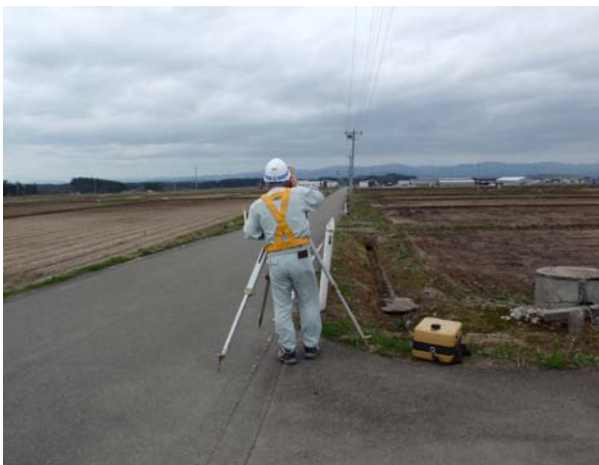
遠方のターゲット(ミラーポール)マンをトランシーバ(無線器)で誘導する。

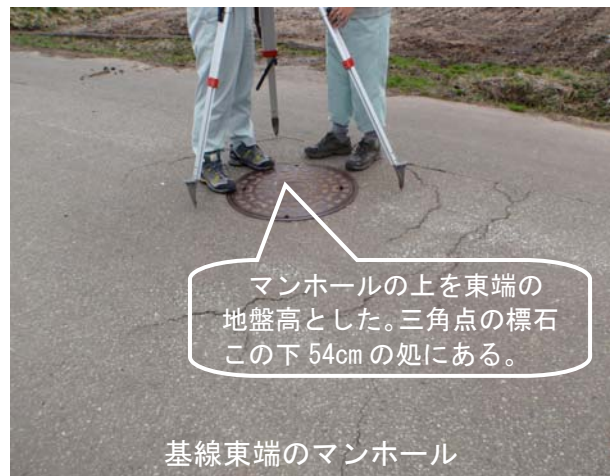
基線東端のマンホール

マンホールの上を東端の地盤高とした。三角点の標石この下54cmの処にある。

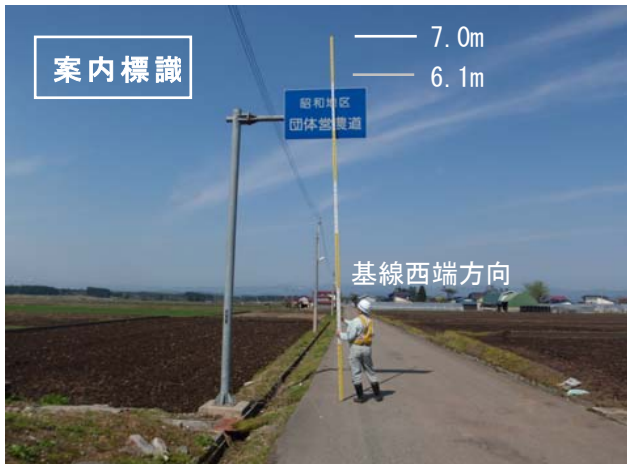
トータルステーション測量  
(距離を測る光波測距儀と  
角度を測るセオドライトを  
組み合わせたもので距離と  
角度を同時に測量する方法)  
による間接水準測量で行い  
ました。

ちなみに、レベル(水準儀)  
と箱尺(スタッフ)により  
測量する方法は直接水準  
測量と呼んでいます。

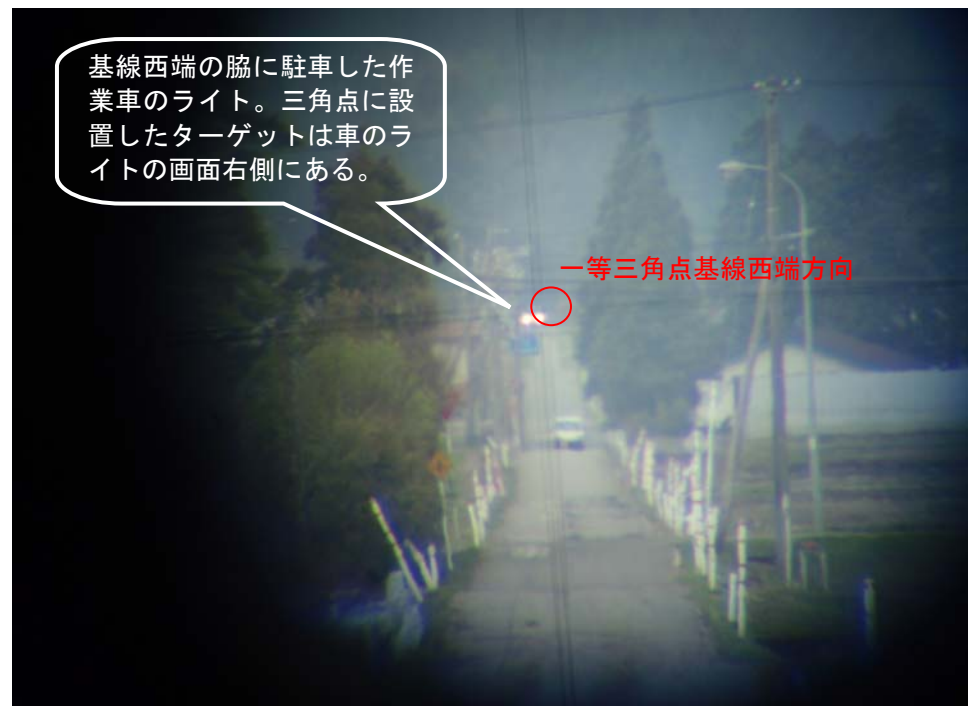
基線西端は背後が杉林になっていて暗いため余程条件が良くないと望遠鏡でも視認が難しい。季節的には空気が澄んだ秋の晴れた日の午前中だとハッキリと設置したターゲットが確認できる。（午後は太陽の光が逆光になってしまう。）

今回は春先の霞みが立ちやすい時期であり確認は難しかった。それで西端の三角点のすぐ傍に作業車であるワゴン車を駐車して車のライトを点灯してみた。車のライトは暗闇の中にクッキリと浮び上がっているのを確認する事が出来た。

基線東端から望遠鏡で基線西端方向を覗いた

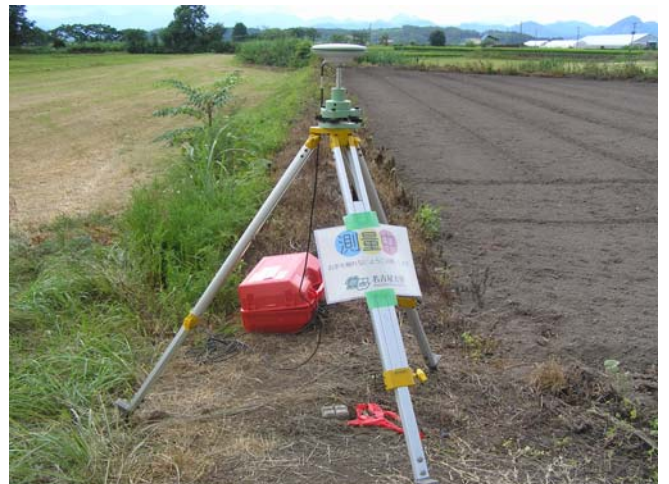
名古屋大学によるGPS測量風景  
正しくは  
名古屋大学・東北大学が実施機関

その上で、今回はその検証の一環として塩野原基線をGPS測量とレベル（水準儀）を使用した直接水準測量により再測量を上記日程で実施するとのことであった。
